# Ministero delle Infrastrutture e dei Trasporti

## Commissione Ispettiva Ministeriale

**Autostrada A10 - crollo del Viadotto Polcevera**

**Evento accaduto il 14 agosto 2018**

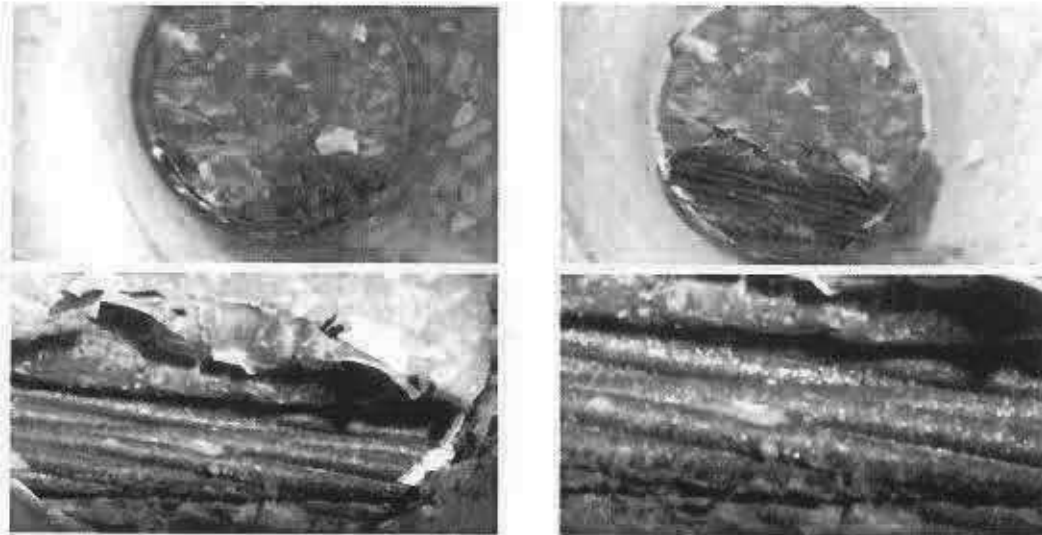
Anche durante le indagini del 2015 sono state effettuate delle prove di pull-out ed estratto alcune carote, successivamente sottoposte a schiacciamento, restituendo risultati coerenti con le resistenze attese. Dall'analisi visiva dello stato degli stralli e in particolare dei soli cavi secondari, a pag.306/546 del documento GEN001A, si è rilevato che:

- la guaina è apparsa ossidata;*
- l'iniezione è assente;*
- sono stati visti 3 dei 4 trefoli che si muovono con facilità facendo leva con uno scalpello;*
- i fili dei trefoli sono ossidati."*

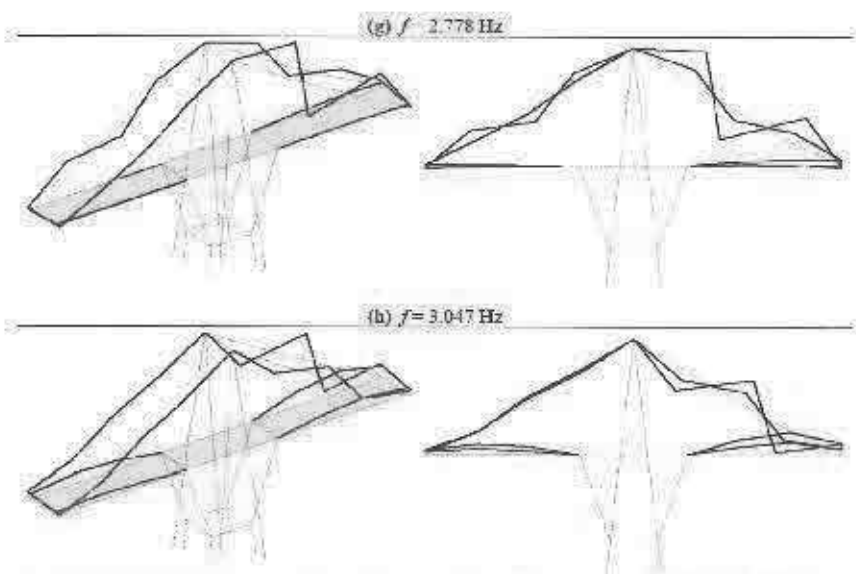
- Al contrario, per gli stralli del sistema bilanciato n. 9, è stato possibile identificare con confidenza solo 4 modi globali e 2 di essi si presentano con deformata modale non del tutto conforme alle attese e certamente meritevole di approfondimenti teorico-sperimentali;

Fig. 3.3(e-h) Sistema bilanciato n. 9: Rappresentazione dei modi globali identificati (FDD).
