Rapporto di intervento	N°	1	del :	8/1/2020
Dati identificativi della Ditta intervenuta :				
Timbro  	Ragione sociale			
	Indirizzo			
	Telefoni			
	Referente da contattare			
Descrizione degli inconvenienti riscontrati				
Città :	Canicattì			
Luogo :	Via dai piedi n° 6			
Interno coinvolto :	Int. n°	8	Sig.	Mario Rossi
Inconveniente riscontrato :	Vano & dimensioni :	Soggiorno m 3,20 x 4,00		
	Bagnamento di soffitto e pareti			
	Acqua proveniente dal soprastante int. 12

Descrizione degli interventi e delle opere di ricerca e riparazione del guasto

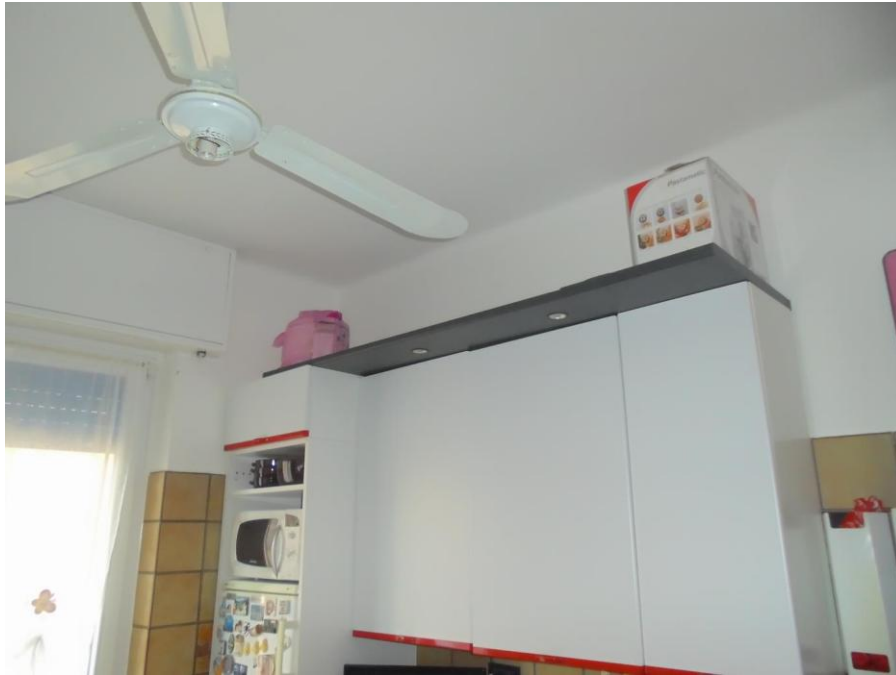
Inconveniente riscontrato :	Vano & dimensioni :	Cucina m 3,00 x 4,00
		Bagnamento di soffitto e pareti
		Acqua proveniente dal soprastante int. 12

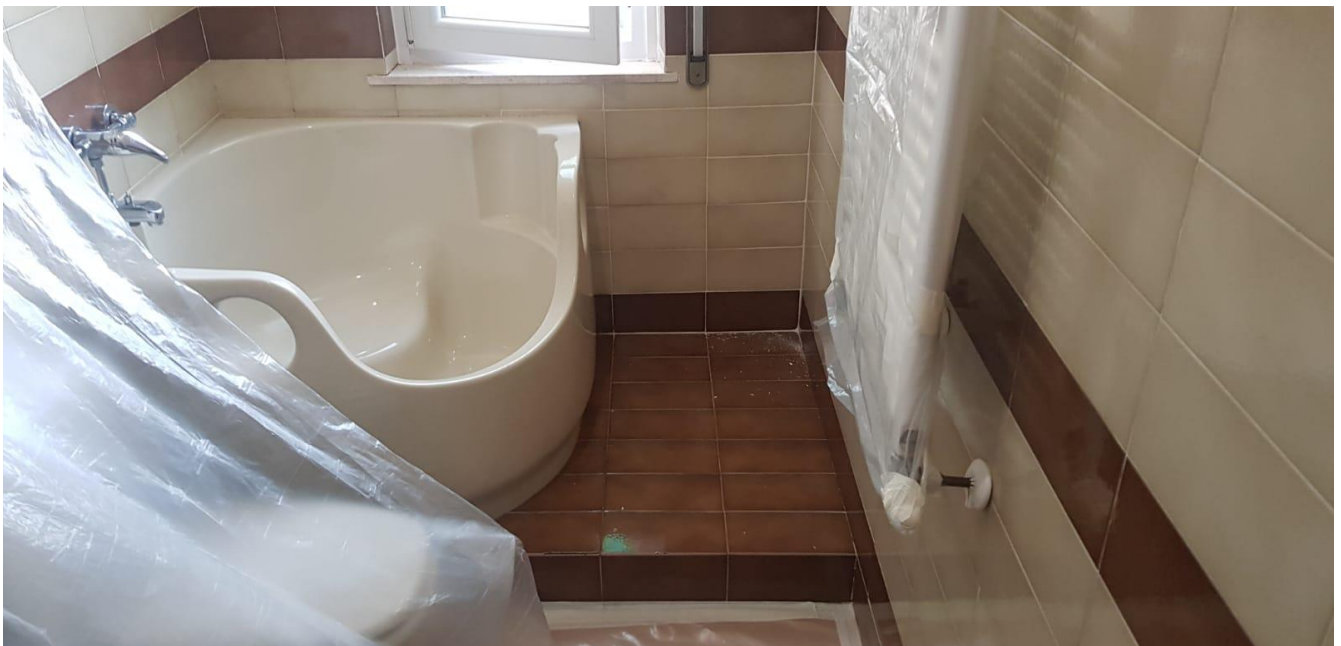
3/1/2020 Il vano bagno prima dei lavori e la preparazione

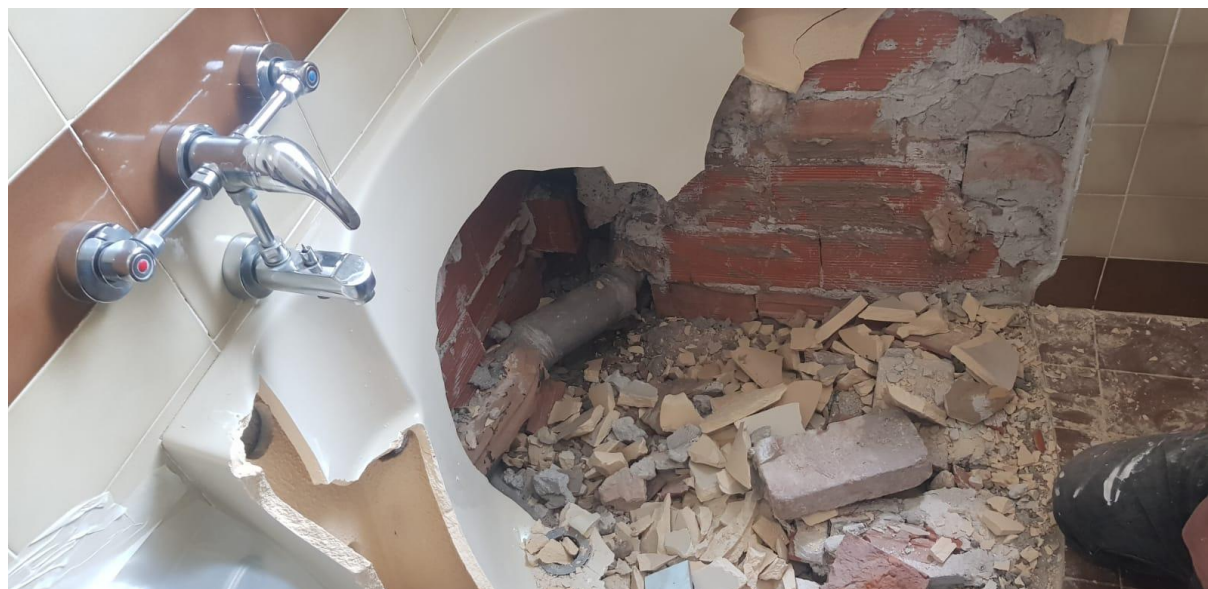
3/1/2020 *La ricerca delle tubazioni*

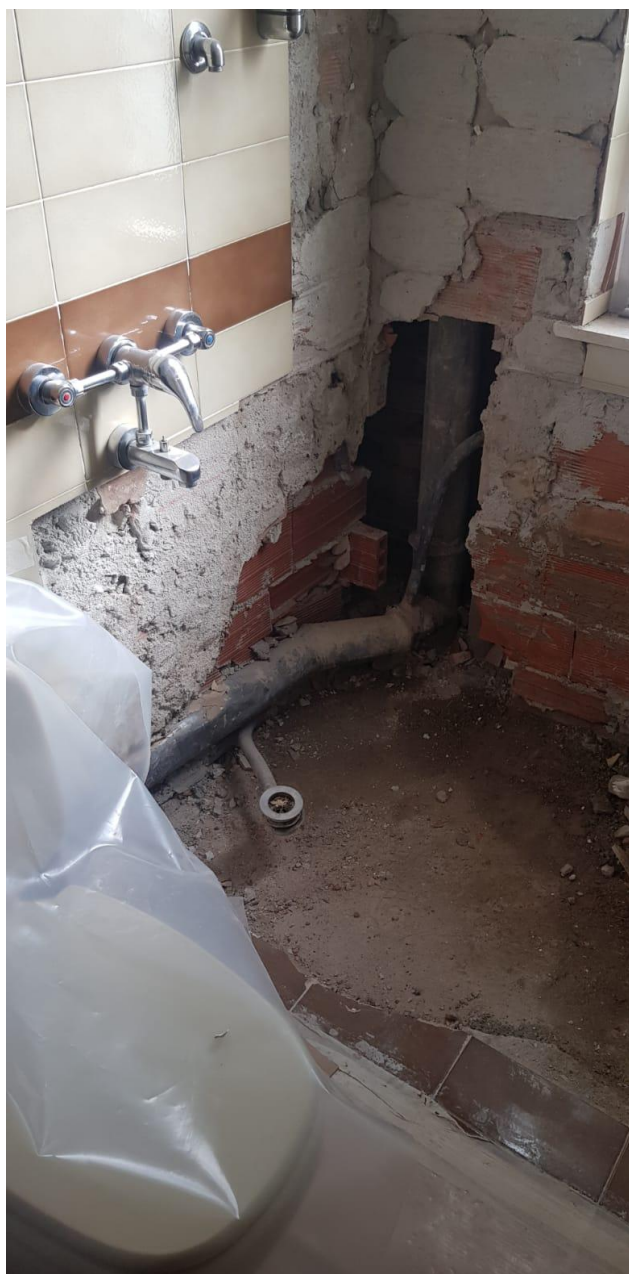
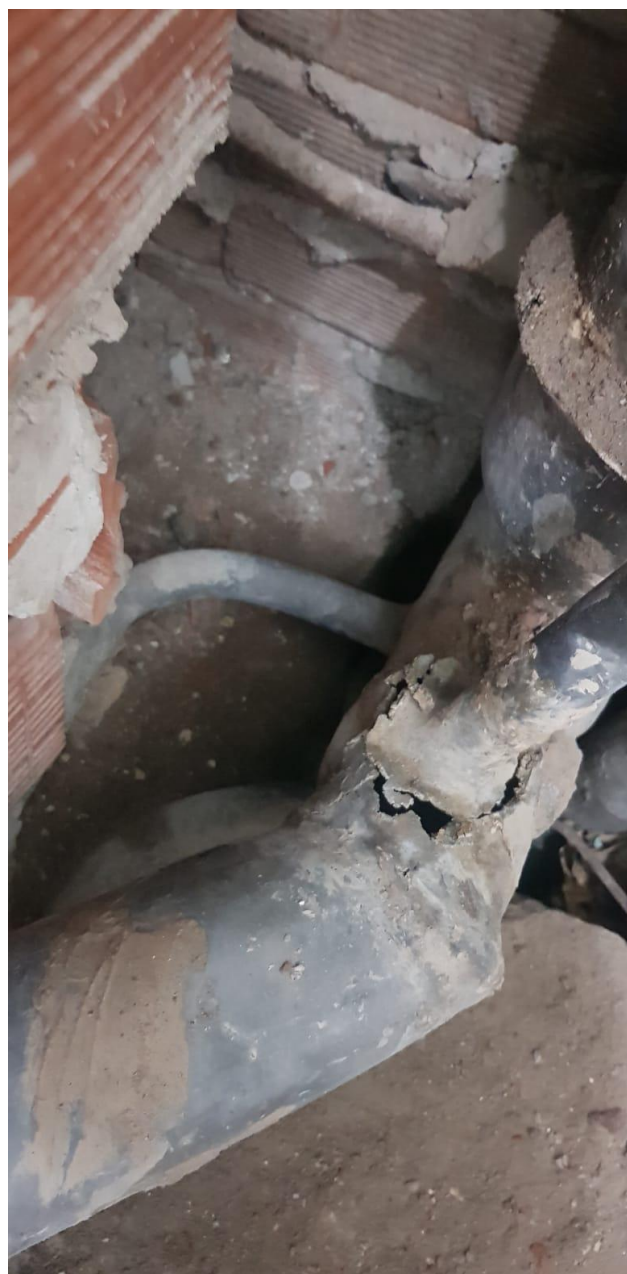
Interno coinvolto :	Int. n° 12	Sig. Franca Verdi
Inconveniente riscontrato :	Vano & dimensioni :	Bagno m 2,10 x 4,00
		Perdita dello scarico nel tratto orizzontale, prima dell'innesto nella colonna verticale, nell'angolo dietro la vasca da bagno

3/1/2020 *La tubazione di scarico rotta*
